建设项目环境影响报告表

项目名称: 四女寺枢纽南进洪闸、节制闸除险加固工程

建设单位(盖章): 水利部海河水利委员会漳卫南运河管理局

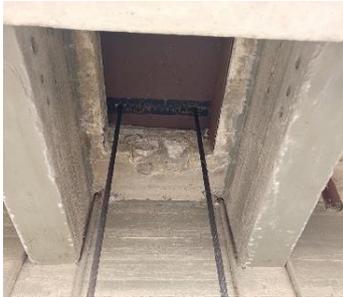
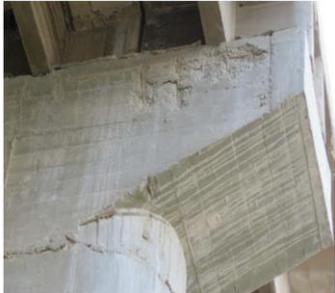
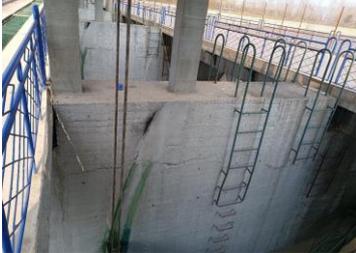
图 1 节制闸主要安全问题

<p style="text-align: center;">混凝土脱落、剥蚀</p>	<p style="text-align: center;">混凝土剥蚀露筋</p>

<p style="text-align: center;">闸墩混凝土开裂</p>	<p style="text-align: center;">混凝土脱落、剥蚀</p>

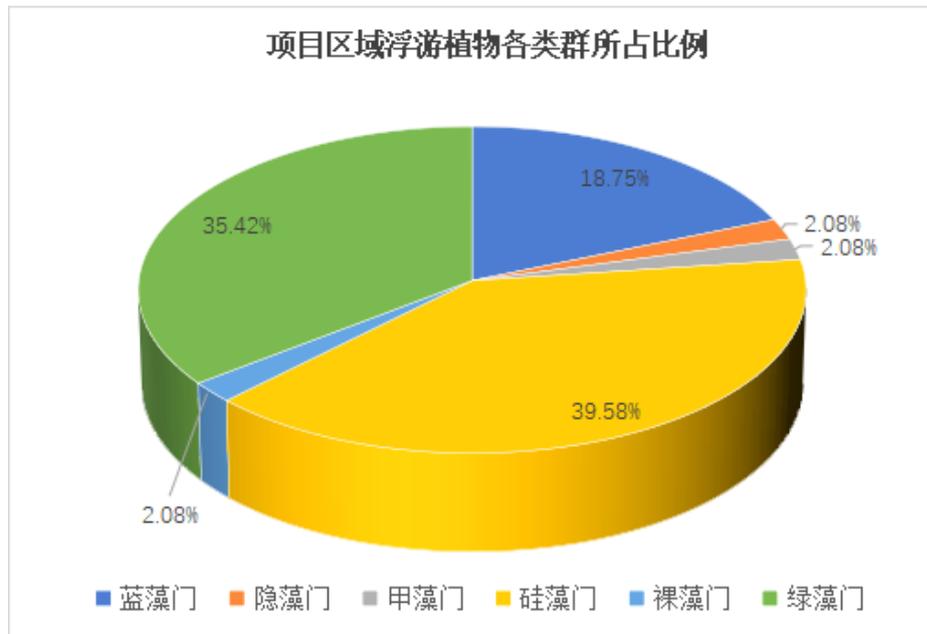
图 3 浮游植物各类群所占比例

项目区域共检测到浮游植物 6 门 48 种，其中硅藻门 19 种，占总数 39.58%；绿藻门 17 种，占总数 35.42%；蓝藻门 9 种，占总数 18.75%；其余门类藻类较少。

浮游植物各类群及其所占比例如图 3 所示。

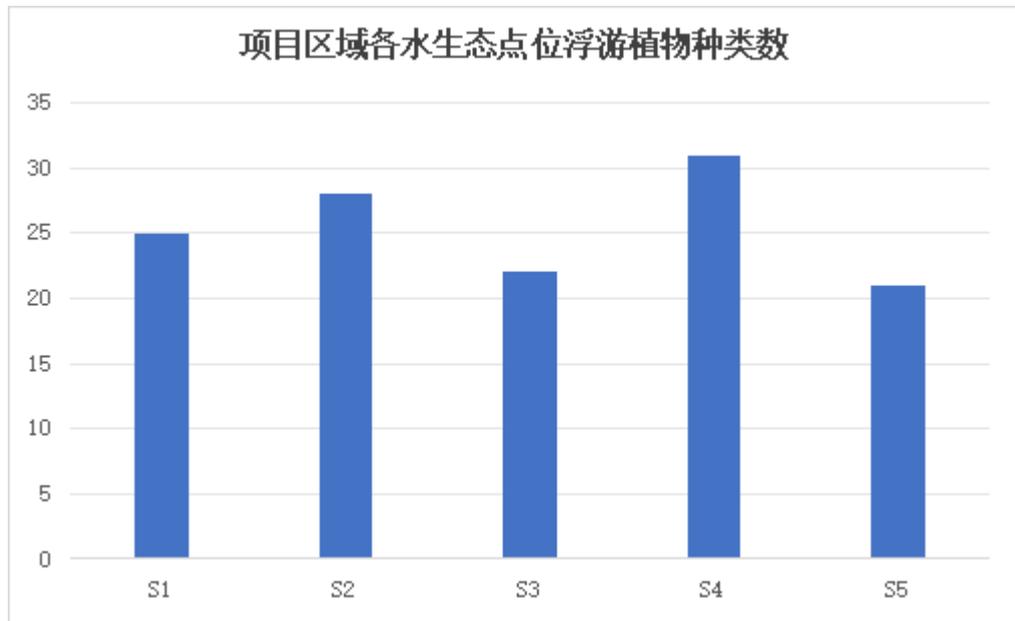
图 4 各监测点位浮游植物物种数

硅藻门无论在种类数还是在藻密度上都占有绝对优势，其中舟形藻（*Navicula capitatoradiata*）、梅尼小环藻（*Cyclotella meneghiniana*）、尖针杆藻（*Synedra acus*）为本项目区域浮游植物的优势类群。本项目各监测点浮游植物分布存在差异。河流中，浮游植物种类数为 21-31 种不等，以 S5

种类最多，S4 最少，各点位浮游植物种类数如图 4 所示。

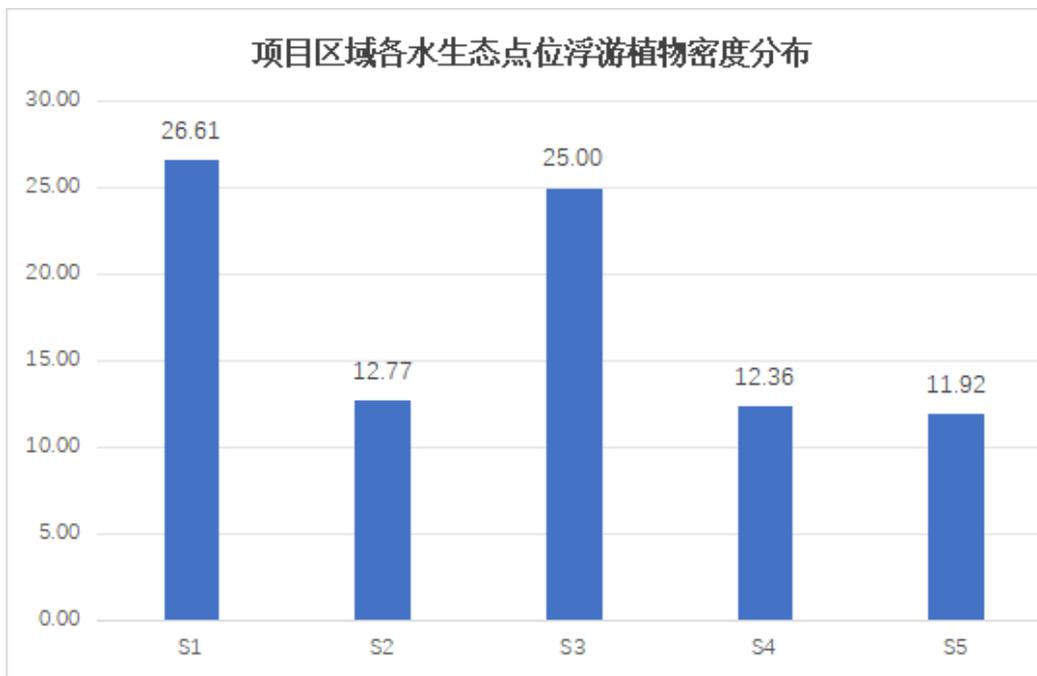
图 5 各监测点浮游植物密度 单位: 10^6 cells/L

浮游植物的平均密度为 17.73×10^6 cells/L，S5 密度最低为 11.92×10^6 cells/L，S1 密度最高为 26.61×10^6 cells/L。各水生态监测点位的浮游植物密度分布情况如和图 5 所示。

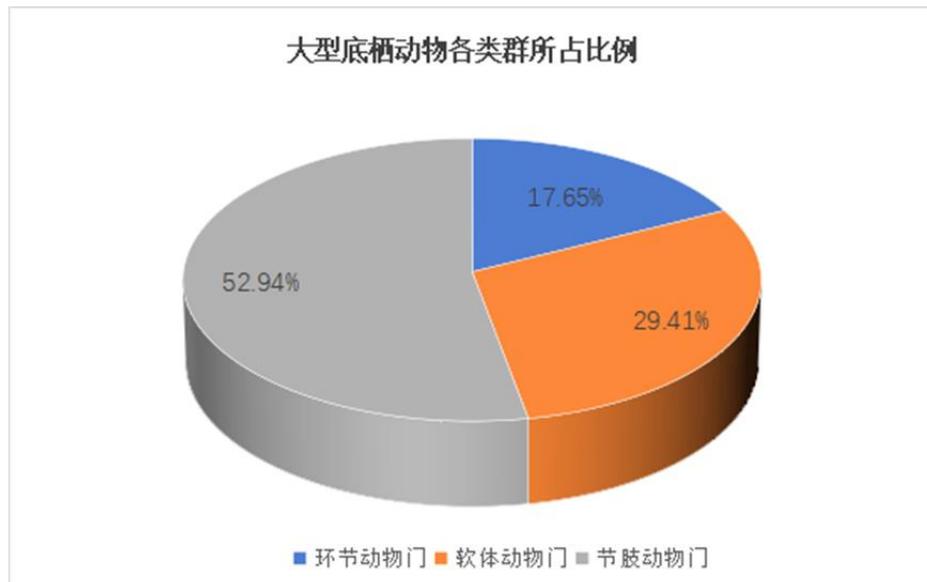
图 6 大型底栖动物各类群所占比例

共检测到大型底栖动物 3 门 17 种。其中节肢动物门种类最多，共计 9 种，占总数的 52.94%；其次是软体动物门 5 种，占总数的 29.41%；环节动物门 3 种，占总数的 17.65%。

大型底栖动物各类群所占比例如图 6 所示。

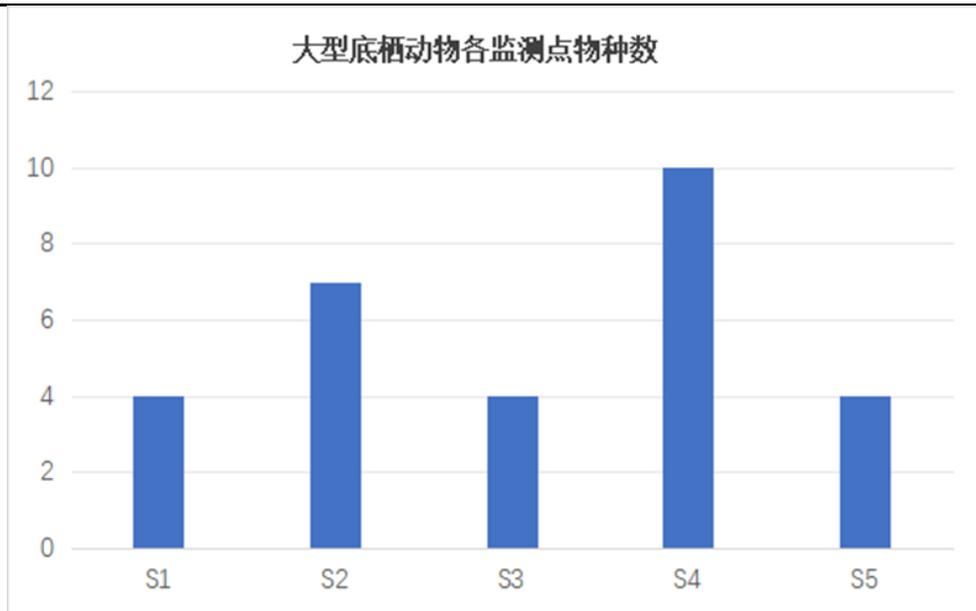
图 7 各监测点大型底栖动物物种数

各监测点大型底栖动物分布存在差异。大型底栖动物种类数为 4-10 种不等，以 S4 种类最多；大型底栖动物的平均密度为 722 ind./m²，S4 密度最高，可达 1500 ind./m²；S2 的密度最低，为 130 ind./m²。

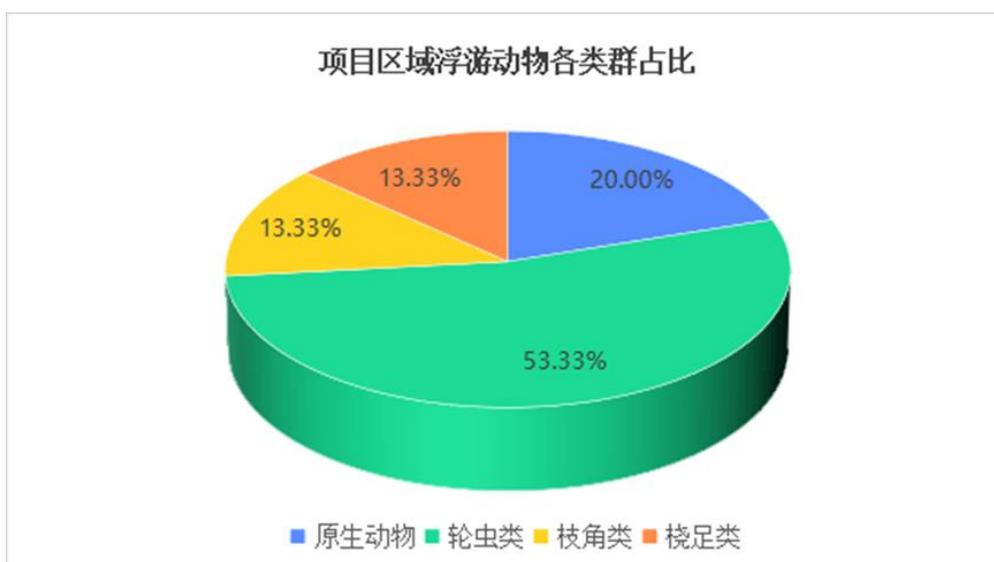
图 9 浮游动物各类群占比图

项目区域共检测到浮游动物 15 种, 包括原生动物 3 种, 占总数的 20.00%; 轮虫类 8 种, 占 63.6%; 枝角类和桡足类均为 2 种, 占总数的 18.2%。

浮游动物各类群所占比例如图 9 所示。

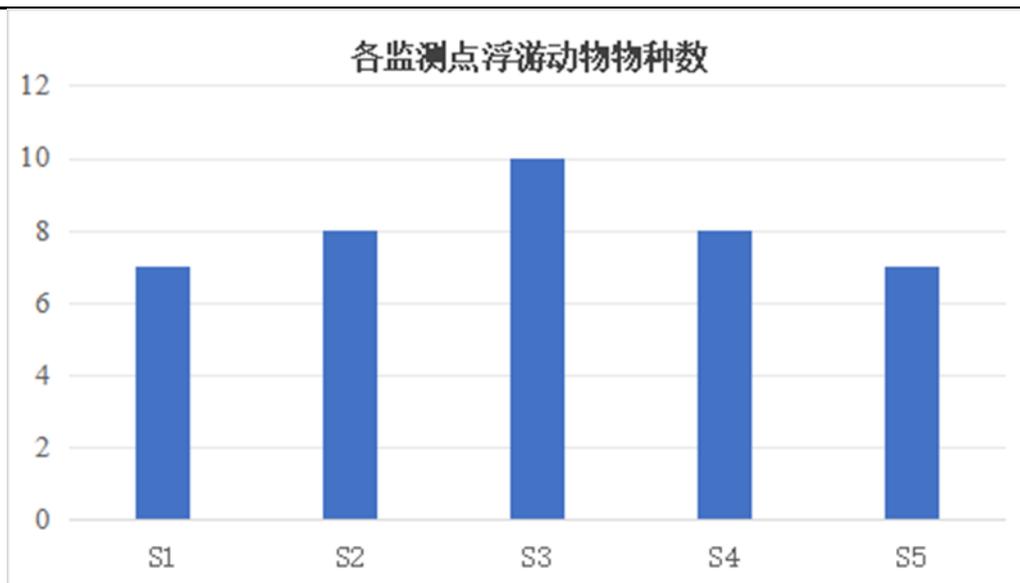
图 10 各监测点浮游动物物种数

各监测点浮游动物物分布差异不大。浮游动物种类数为 7-10 种不等, S3 种类最多, 为 10 种; 浮游动物密度的平均值为 1082ind./L, S1 密度最高为 1560ind./L, S5 浮游动物的密度最低为 780ind./L, 如图 10 和图 11 所示。

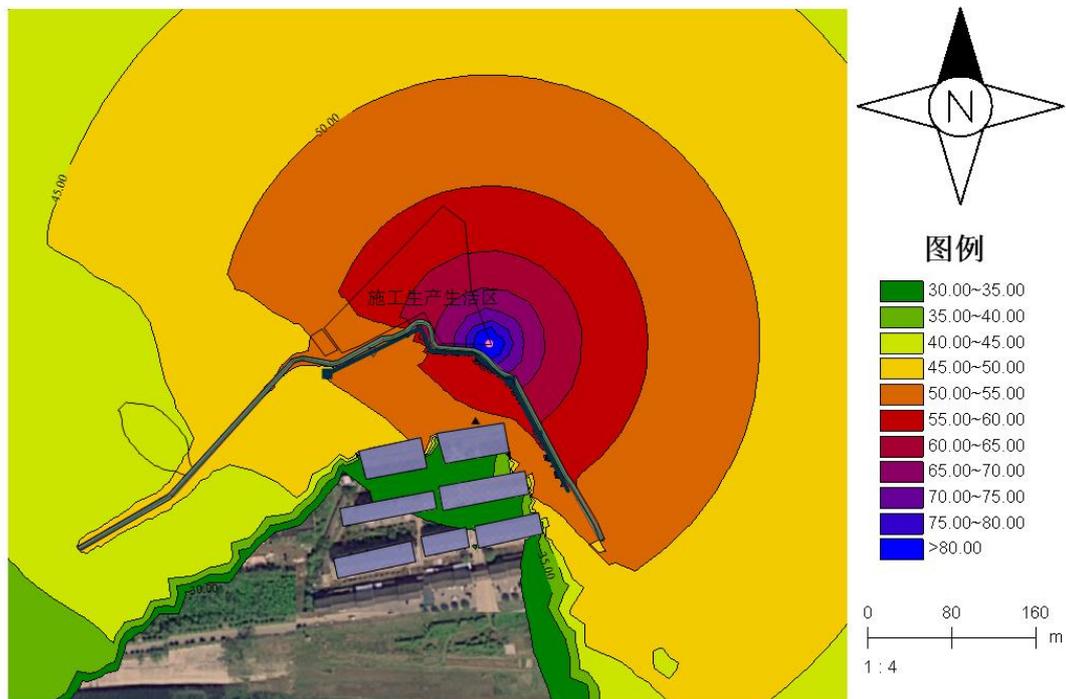
图 15 耿里杨社区周边噪声距离衰减等声级分布图 单位 dB (A)

耿里杨社区位于工程生产生活区南侧 76m 处，社区主要受生产生活区施工机械噪声以及周边道路车辆运输产生的噪声影响。以工程平面布置图为底图，模拟生产生活区施工噪声最大处且距离敏感点最近处的运行工况，在增加隔声屏障后，预测得到噪声等声级分布图见下图。

从预测结果可知，工程生产生活区在耿里杨社区处噪声贡献值与预测值均可以满足昼间《声环境质量标准》(GB3096-2008)中 1 类标准，对周边环境影响较小。

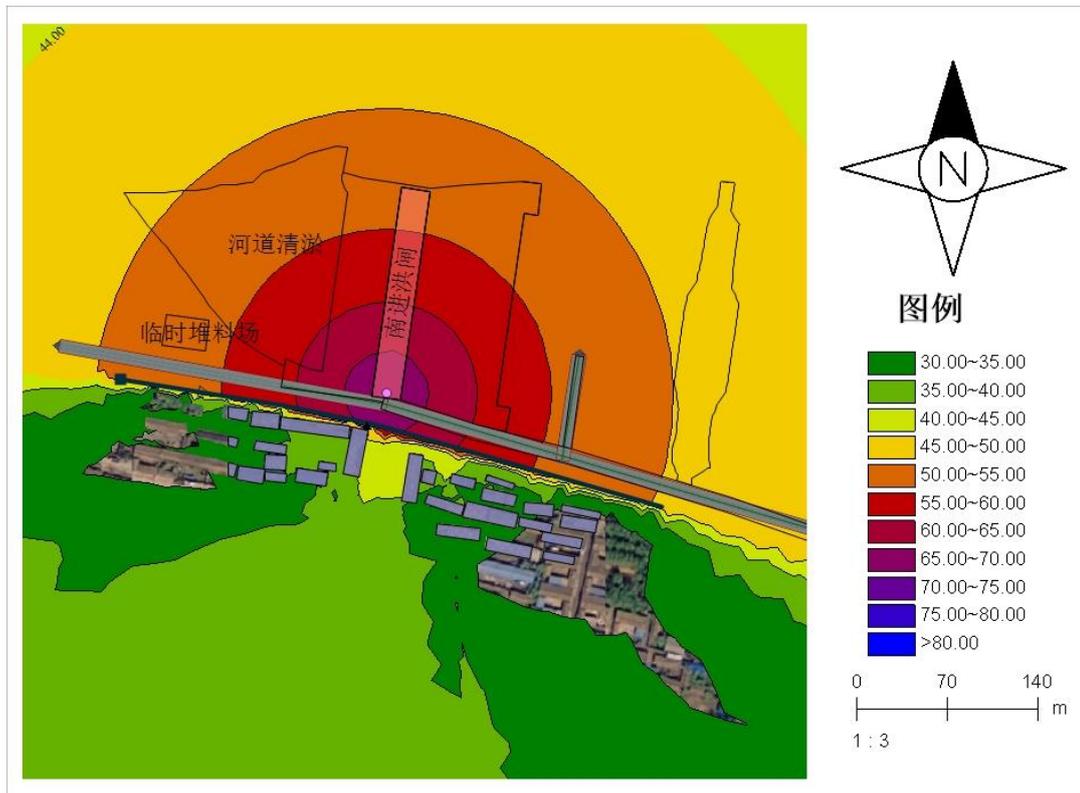
图 16 四女寺村周边噪声距离衰减等声级分布图 单位 dB (A)

浇筑阶段三阶段的施工机械噪声以及周边道路车辆运输产生的噪声影响。以工程平面布置图为底图，模拟三阶段中施工噪声最大的浇筑阶段且南进洪闸边缘处的运行工况，在增加隔声屏障后，预测得到噪声等声级分布图见下图。

从预测结果可知，南进洪闸浇筑阶段在四女寺村处噪声贡献值与预测值均可以满足昼间《声环境质量标准》(GB3096-2008)中 1 类标准，对周边环境影响较小。

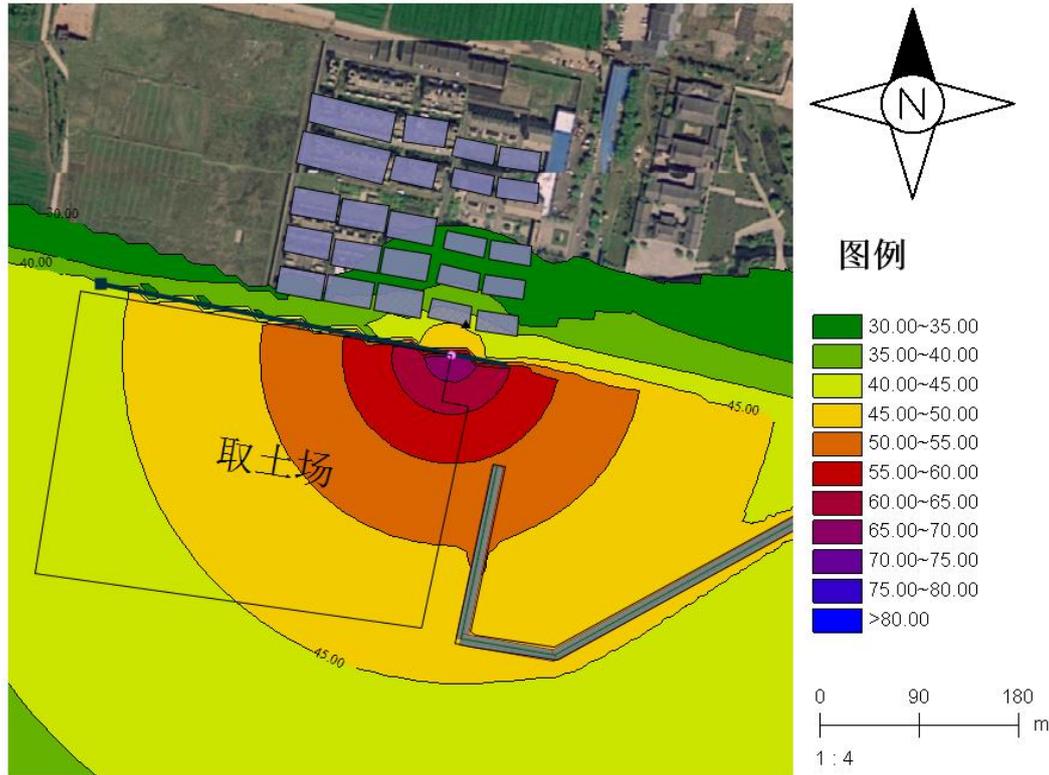
图 17 玖和园小区周边噪声距离衰减等声级分布图 单位 dB (A)

玖和园小区位于工程取土场北侧 30m 处，小区主要受取土场施工机械噪声以及周边道路车辆运输产生的噪声影响。以工程平面布置图为底图，模拟取土场施工噪声最大处且距离敏感点最近处的运行工况，在增加隔声屏障后，预测得到噪声等声级分布图见下图。

从预测结果可知，工程取土场在玖和园小区处噪声贡献值与预测值均可以满足昼间《声环境质量标准》(GB3096-2008)中 1 类标准，对周边环境影响较小。

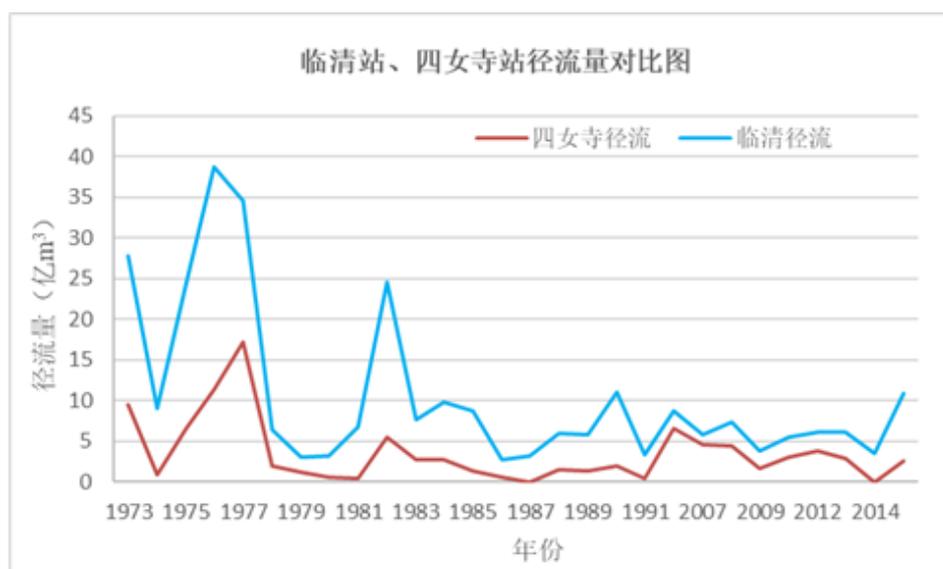
图 18 临清站、四女寺水文站径流对比图

四女寺枢纽下游漳卫新河是人工开挖河道，河道水量主要靠上游卫运河来水补给。近年来四女寺枢纽上游卫运河来水量不大，根据搜集到的卫运河上游临清水文站 1973-2016 年实测径流成果，临清站多年平均径流量为 10.53 亿 m³，将临清站与四女寺枢纽水文站的实测径流进行对比，由图 18 可知四女寺枢纽水量下泄趋势基本与临清站保持一致。根据《海河流域综合规划》，漳卫河系所在区域由于地下水超采导致地下水漏斗严重，多年平均条件下降水入渗补给量约占地表水资源量的 62.7%，可知扣除入渗水量后四女寺枢纽实际下泄水量

基本按照上游卫运河来水进行下泄。

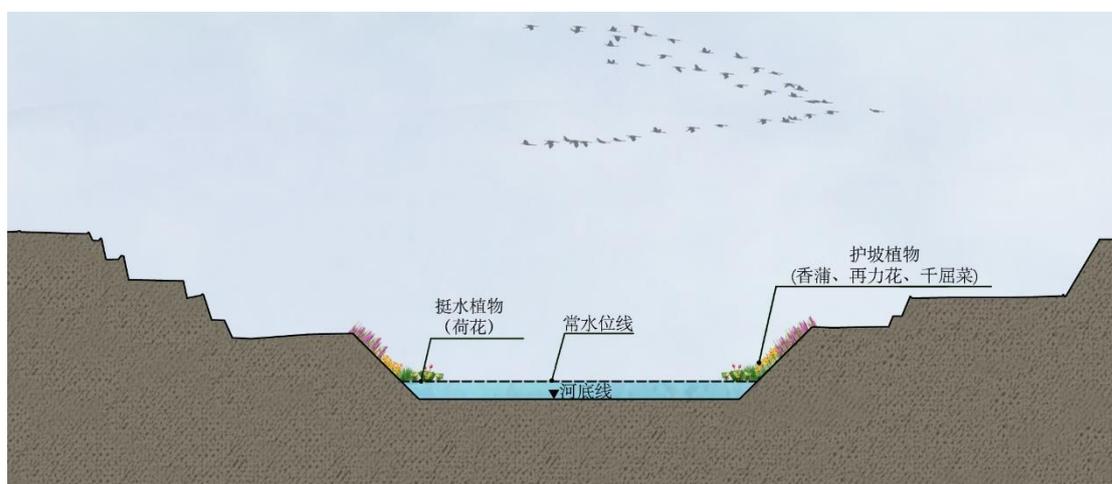
图 6.1-1 湿地生境修复措施断面图

水生植物种植区苗木品种选择荷花、香蒲、再力花、千屈菜等。河道桩号 0+0-河道桩号 0+160 种植方式参考断面图，增加湿地植物，丰富生物多样性，为湿地动物提供多样的生境类型。
